EVALUASI FAKTOR KERUSAKAN MODUL SURYA DAN DAMPAKNYA TERHADAP KINERJA SISTEM PLTS 2 MWP SUMALATA GORONTALO**Rehan Mukmin¹⁾, Yunita Djamilu²⁾, Arifin Matoka³⁾, Aswin⁴⁾**^{1,2,3,4} Program Studi Teknologi Energi Terbarukan, Sekolah Vokasi UNGEmail: reyhankmin13@gmail.com¹⁾

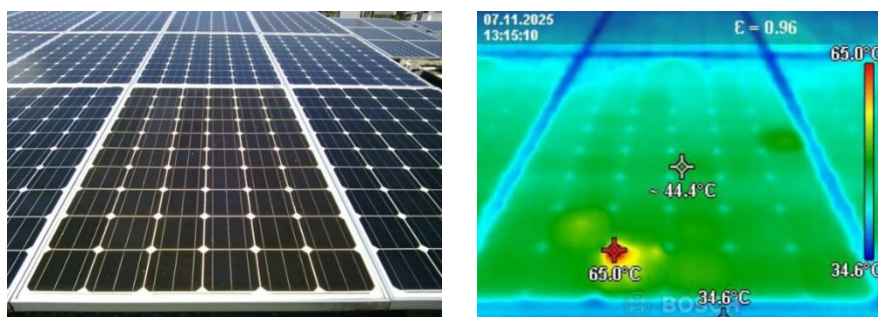
Gambar 2. Fenomena hotspot pada PV modul menggunakan thermal camera.

Berdasarkan temuan di lapangan dengan menggunakan *Thermal Camera* yang menjadi faktor paling dominan kerusakan PV modul adalah faktor lingkungan, yaitu yang ditemukan ialah fenomena Hotspot. Hotspot dapat terjadi akibat penumpukan debu atau kotoran burung pada permukaan PV modul yang menyebabkan shading sebagian sel. Kondisi ini menghambat penerimaan cahaya matahari secara merata, sehingga sel yang tertutup tidak bekerja secara baik. Akibatnya pada titik tertentu PV modul menjadi lebih panas dari titik lain PV modul jika fenomena ini dalam jangka waktu lama akan menyebabkan kerusakan pada PV modul.

Adapun saran untuk meningkatkan efisiensi dan keandalan sistem PLTS 2 MWp Sumalata Gorontalo, yaitu kegiatan operasi dan pemeliharaan (O&M) dilakukan secara lebih ketat dan tepat waktu sesuai jadwal yang telah ditetapkan. Terutama pada pencucian PV modul harus dilakukan dengan benar agar bersih tidak terdapat sisa kotoran yang dapat menimbulkan hotspot. Selain itu, diperlukan perhatian khusus terhadap kualitas sambungan listrik, terutama pada konektor MC4 dan jalur kabel DC.

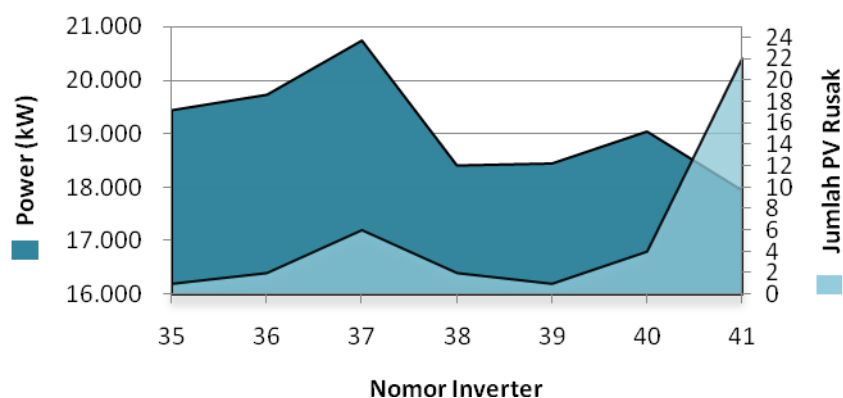
Gambar 3. Diagram perbandingan jumlah pv modul rusak terhadap daya produksi inverter

Berdasarkan tabel 3 dan gambar 3 diagram dapat terlihat bahwa PV modul banyak rusak ada pada inverter no.41 sehingga mengakibatkan daya produksi dari inverter no.41 menurun (17,942 kW)

jika dibandingkan dari inverter no.35-40 yang lebih tinggi daya produksinya ($\approx 18,4-20,74$ kW), yang artinya berkurangnya daya produksi inverter no.41 tersebut diakibatkan karena banyaknya PV modul rusak.
