EVALUASI PERKERASAN JALAN DI JALAN TAMAN ANGGREK DEMBE II KOTA UTARA KOTA GORONTALO DENGAN METODE SURFACE DISTRESS INDEKS (SDI)

Muhammad Fajar¹⁾, Ronny Bumulo²⁾, Ari Putra Rachman³⁾

^{1,2,3)} Program Studi Teknik Sipil, Fakultas Teknik dan Sains, Universitas Bina Taruna Gorontalo

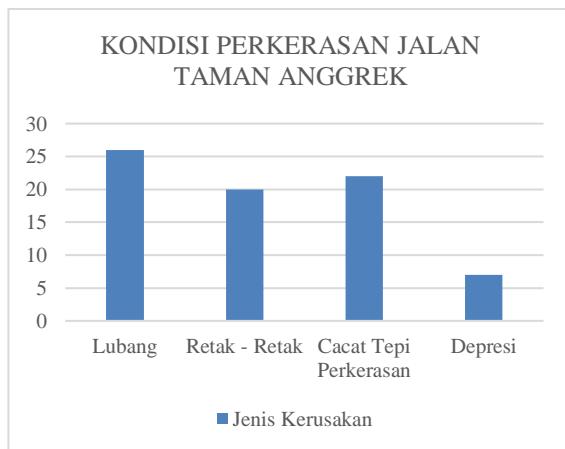
Gambar 2. Bagan jenis-jenis kerusakan

Hasil survei kondisi perkerasan jalan di ruas Jalan Taman Anggrek, Dembe II, Kota Utara, Kota Gorontalo, pada tiap STA berbeda. Terdapat beberapa jenis kerusakan sepanjang 560 m, mulai dari lubang, retak – retak, cacat tepi perkerasan serta penurunan/depresi. Untuk lebih jelasnya dapat dilihat pada Gambar 2 berikut.

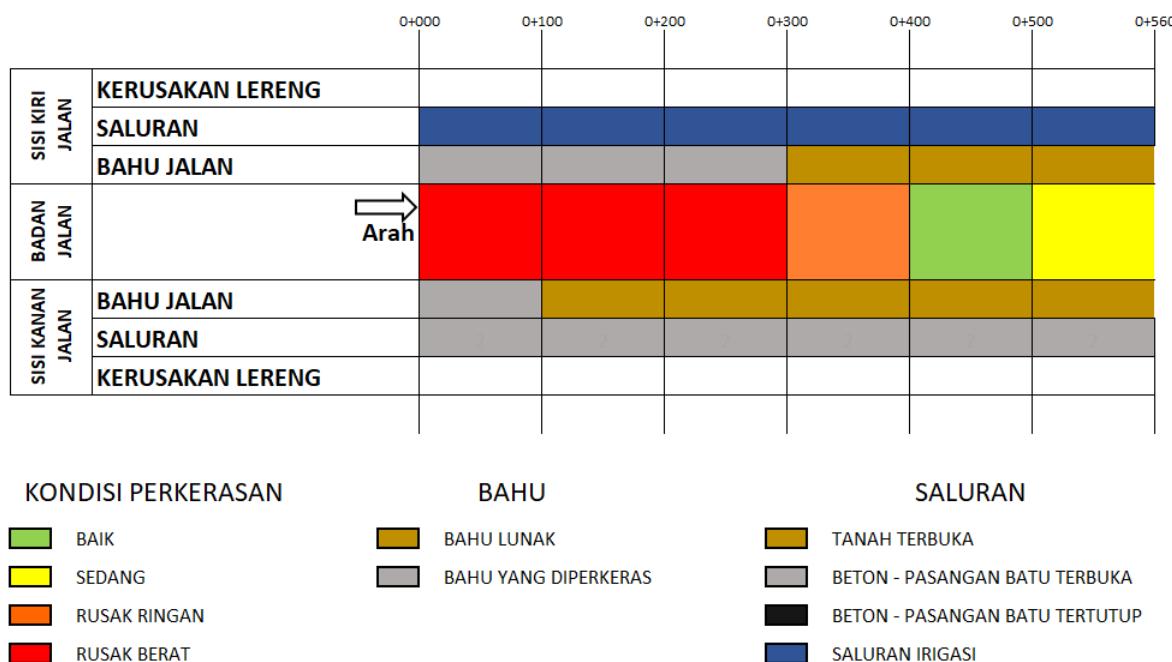
**Gambar 3.** Stripmap kondisi kerusakan jalan

Dari hasil penelitian kondisi perkerasan dengan menggunakan metode SDI tersebut didapatkan nilai hasil SDI dengan rata-rata 86,67 pada Jalan Taman Anggrek, Dembe II, Kota Utara,

Kota Gorontalo dengan sepanjang 560 m. Untuk lebih jelas kondisi kerusakan jalan Taman Anggrek, Dembe II, Kota Utara, Kota Gorontalo dapat dilihat pada gambar 3 berikut.

Penelitian ini dapat dijadikan bahan pertimbangan bagi instansi terkait agar segera melakukan perbaikan pada ruas jalan yang telah mengalami kerusakan. Dan untuk peneliti selanjutnya penulis merekomendasikan untuk melakukan penelitian dengan memilih metode yang berbeda dan juga memperbanyak sampel dalam penelitian selanjutnya.
